Öffnung der Süd-Gruft an der Schloßkirche St. Aegidien Bernburg am 15. Und 16. Juni 2012

Bericht

Schloßkirche St. Aegidien Bernburg

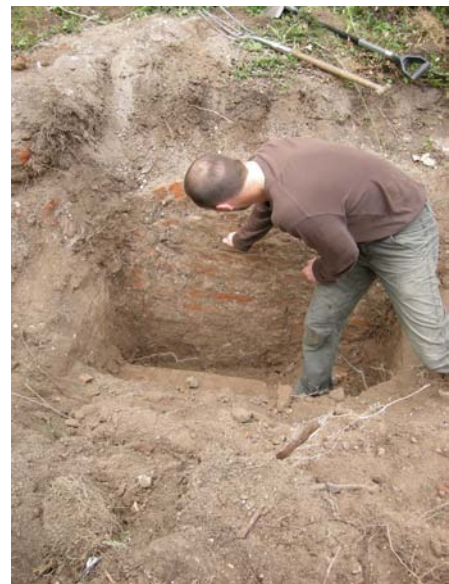
Es wurde ein Ziegel entfernt, um eine Lüftung zu ermöglichen und erste Fotos durch diese Öffnung aufgenommen. Sie zeigten, daß offenbar nur mit wenigen Bestattungsresten zu rechnen ist: einige Reste von Holzsärgen sowie Schutthaufen.

Außerdem war deutlich der Erdeinbruch zu erkennen.

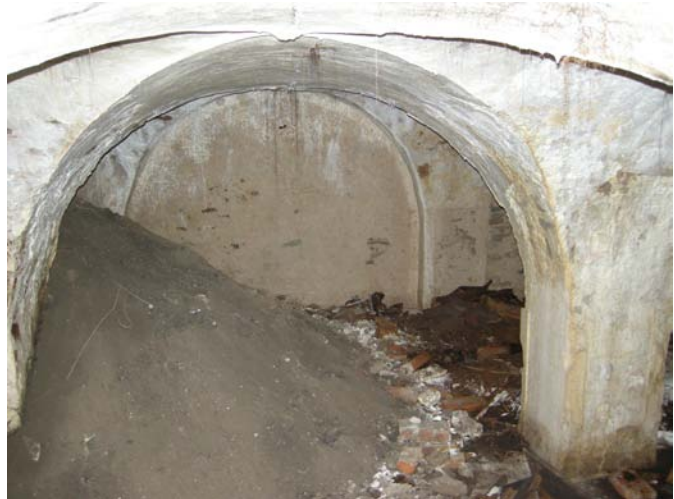
Erster Foto nach Entfernung eines Ziegels. Blick auf das zweite Viertel des Raumes (4.2)

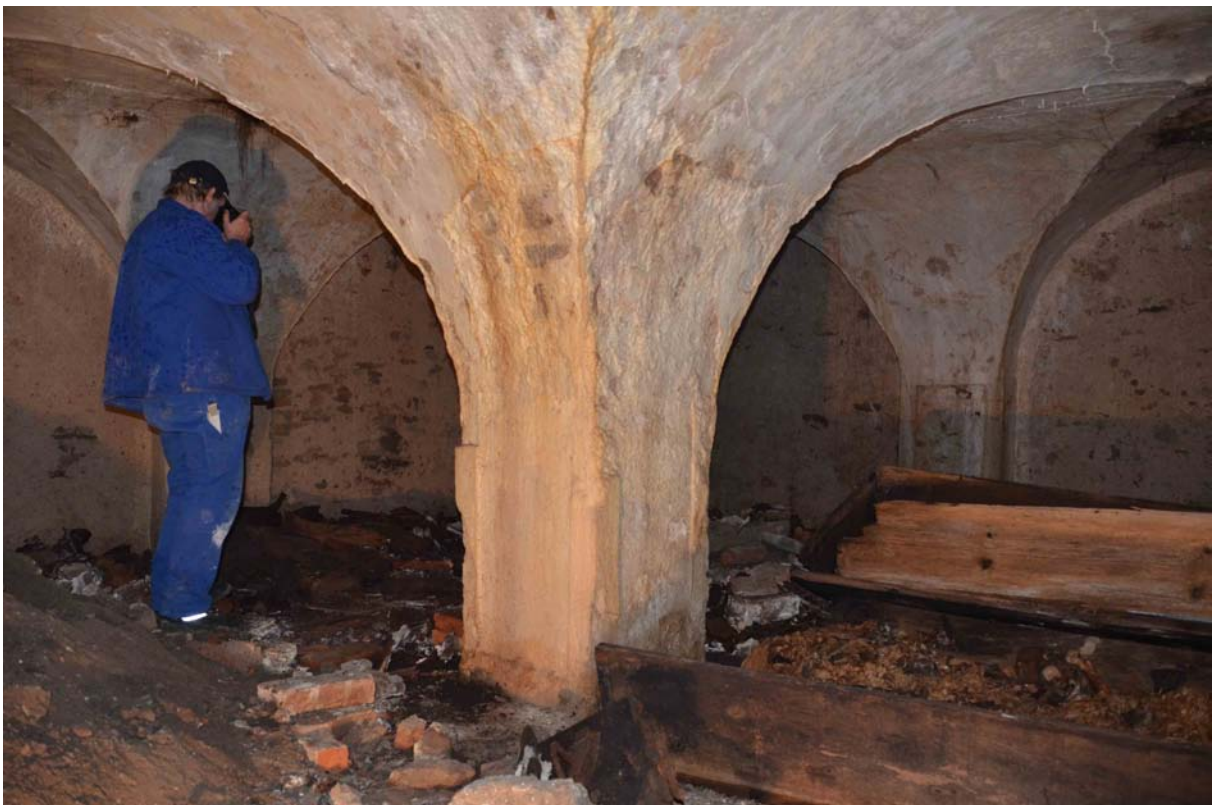
Vorgefunden wurde ein der Skizze entsprechender quadratischer Gewölberaum mit Zentralpfeiler. Der Zugang über das erste Viertel (4.1) war frei möglich. Im zweiten Viertel (4.2) türmt sich von links ein Erdhaufen auf, der offensichtlich von dem Erdfall herrührt. Er verdeckt den äußerst schmalen Übergang zu dem unter dem südwestlichen Querschiff gelegenen Gruftgewölbe (Skizze: Gruft I) vollständig und bedeckt fast die gesamte Bodenfläche dieses Raumviertels.

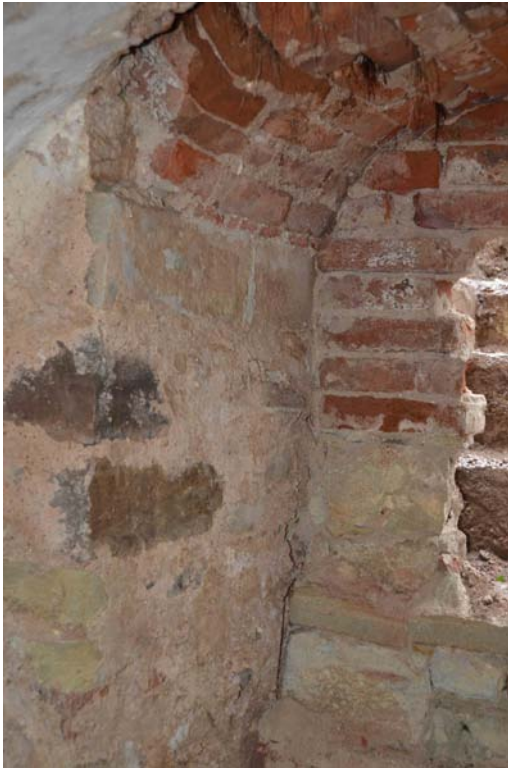
Linkes Foto: geöffneter Zugang zur Süd-Gruft von Innen (4.1). Rechtes Foto: Verschüttete Verbindung zur Gruft I (4.2)

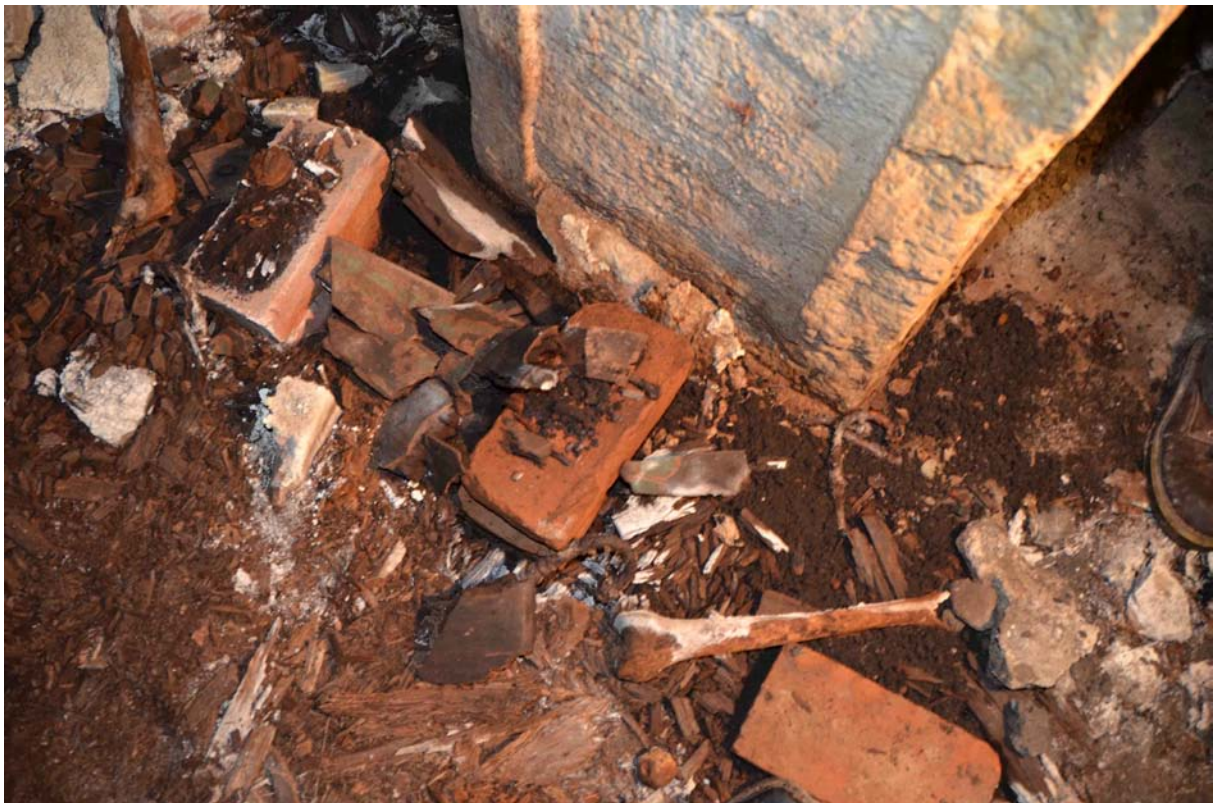
Im dritten Viertel des Raumes liegen die Reste eines fast vollständig vermoderten Holzsarges. Dazwischen verschiedene Knochen und ein Schädel, Sargbeschläge und Schutt. In der Decke befindet sich ein Loch, das evtl. von einem früheren Durchbruch stammt und früher schon verschlossen wurde. Einzelne Holzteile zeigen Spuren von Bemalung.

Foto: Holz-, Knochen- und Ziegelreste am Mittelpfeiler (4.2/4.3)

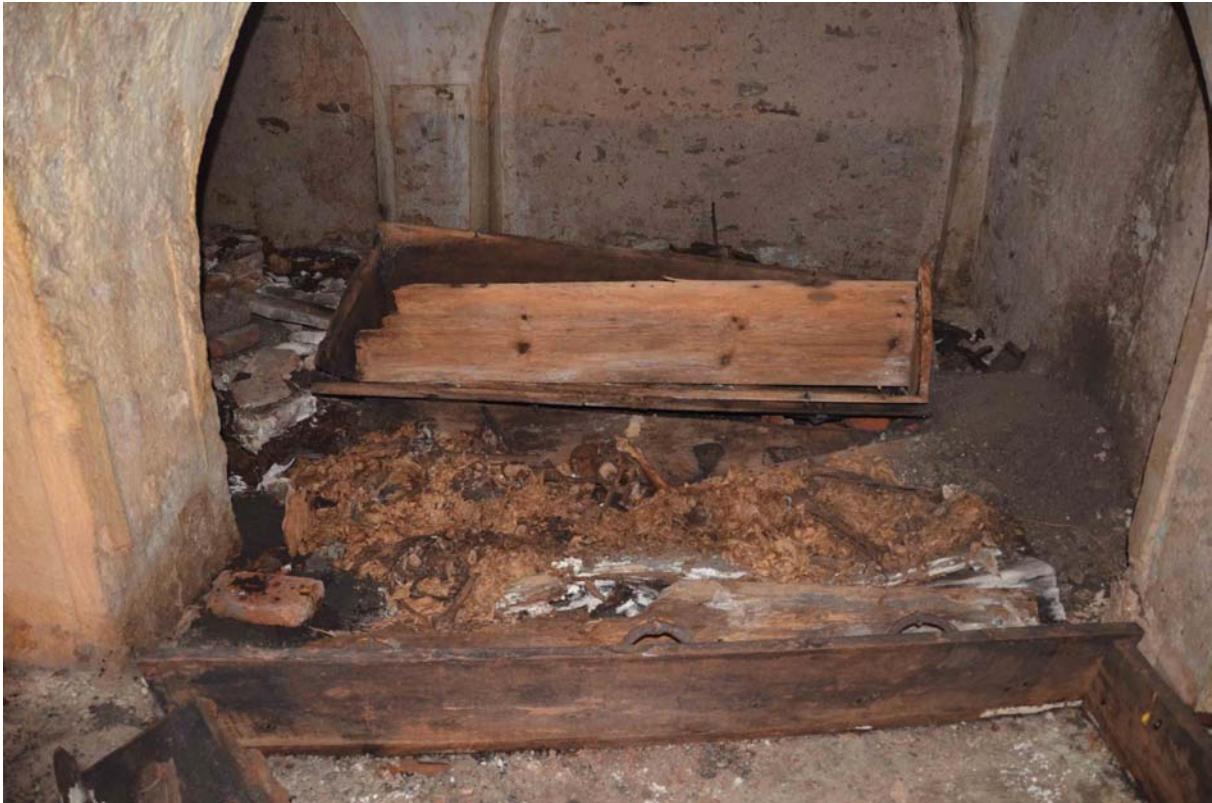
Im letzten Viertel des Raumes (4.4) liegen in einiger Entfernung voneinander Ober- und Unterteil eines weiteren Holzsarges. Dazwischen wiederum Knochenreste.

Foto: Letztes Raumviertel (4.4) mit Ober- und Unterteil eines Holzsarges
