Öffnung der Süd-Gruft an der Schloßkirche St. Aegidien Bernburg am 15. Und 16. Juni 2012

Bericht

Schloßkirche St. Aegidien Bernburg

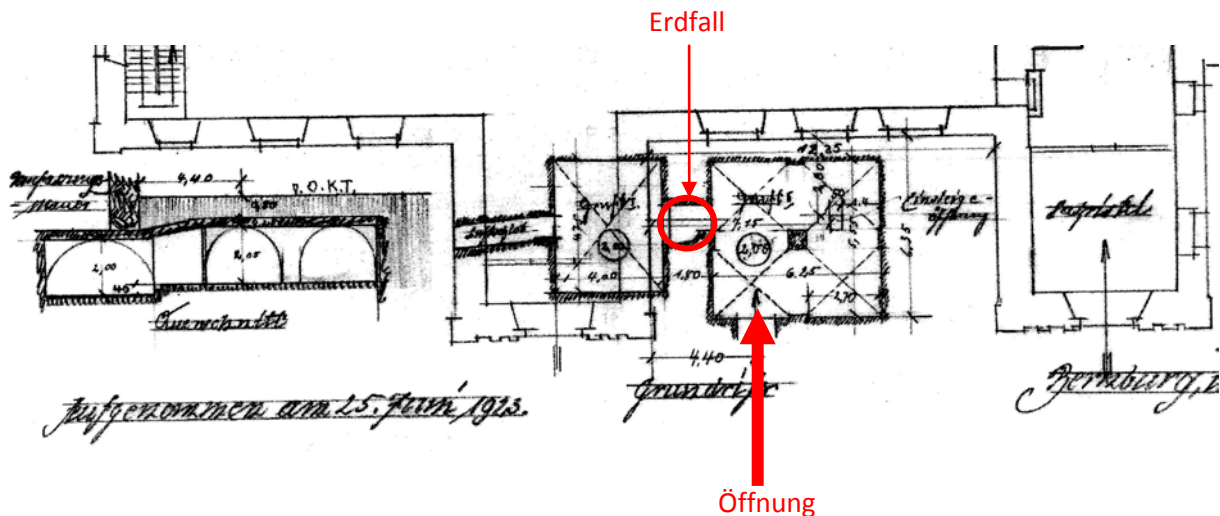
Die Idee einer Kamerabefahrung wurde verworfen, da zum einen zu ungewiß war, wie weit man über den Luftschacht in das Innere vordringen kann, insbesondere in das außerhalb der Kirche gelegene Gruftgewölbe (Skizze: Gruft II), zum anderen die Einführung einer Kamera über das Erdloch als zu riskant eingeschätzt wurde.
